性能試験報告書

(MBテクス #5 HEX 6-1.0×40 シェオメット)

2026年1月27日

1. 目 的 …… ビスの性能確認

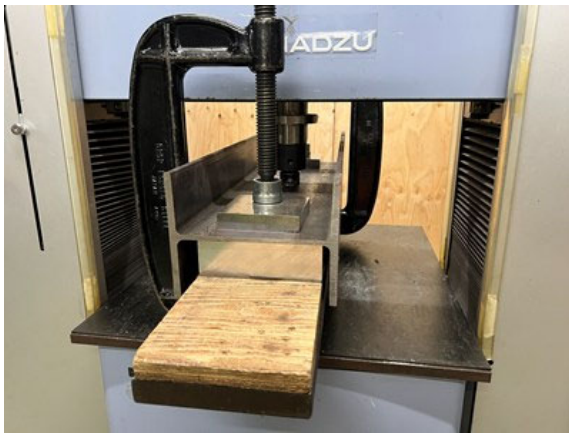
写真 1. 試験状態

インパクトドライバにてビスを部材にねじ込み、写真1の通り試験機にセットする。

ビス頭部を試験用治具にひっかけ、垂直方向に载荷し部材からビスが抜ける際の最大荷重を測定する。

試験条件：引抜速度 10mm/min

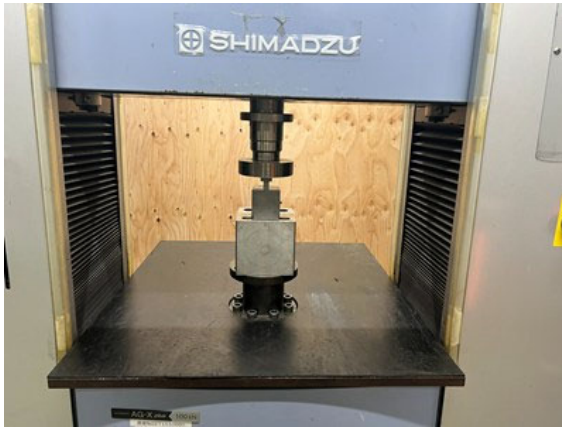
写真 3. 試験状態

写真3のとおり試験機にせん断用治具を設置し、試料の完全ねじ山部分がせん断部となるように試料をセットする。せん断治具を圧縮方向に载荷することで試料がせん断されるまでの最大荷重を測定する。最大荷重の2分の1の値（2面せん断のため）を試料にかかったせん断値とする。

試験条件：圧縮速度 10mm/min

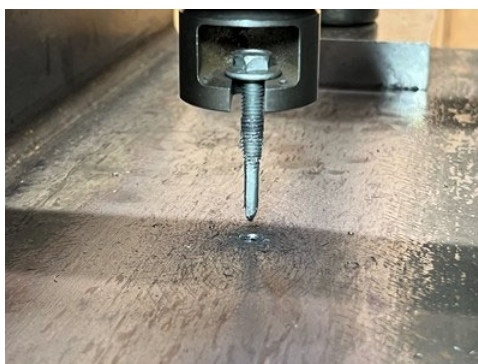
| 試験体No. | 強度(N) |
|---|---|
| 破壊形態 | No.4以外:部材からの試料抜け<br>No.4のみ:軸部より破断 |

写真 5. 破壊形態 試料抜け (代表例)

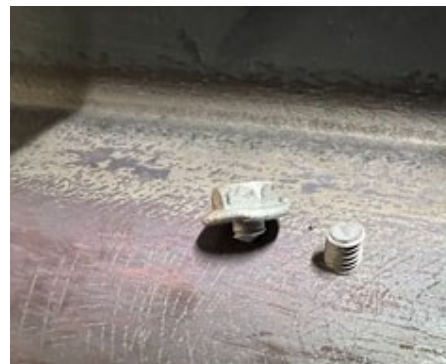
写真 6. 破壊形態 軸部破断

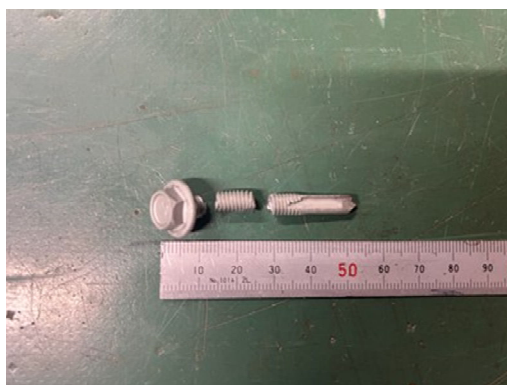
| 試験体No. | 強度(N) |
|---|---|
| 破壊形態 | 試料の破断 |

写真7. 破壊形態（代表例）
